Prüfbericht

22/5377

Treppenanlage
Willmenrod

Auftragsgegenstand Betontechnologische Untersuchungen zur Ermittlung eines möglichen Instandsetzungsbedarfs:

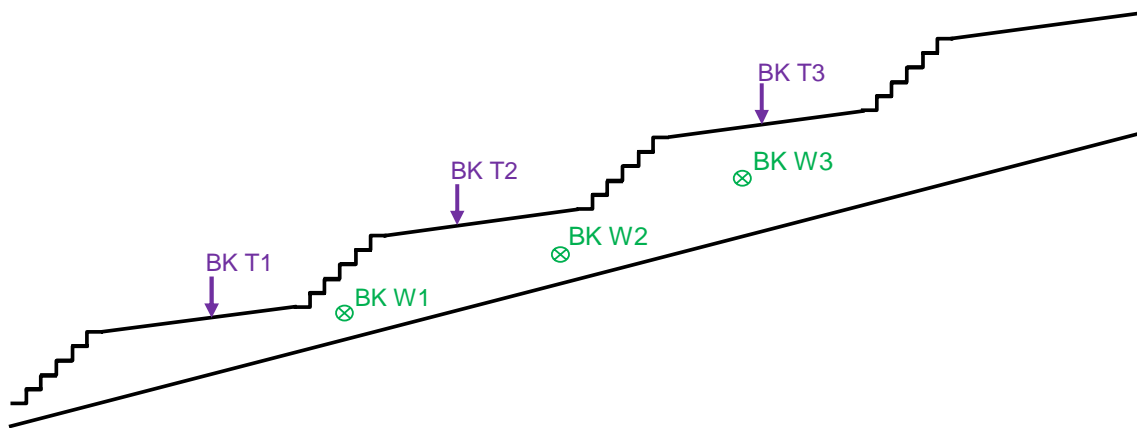
Übersichtsskizze der Mess-/Probenahmestellen

BK T1 bis BK T3: Untersuchungsstellen Treppe
BK W1 bis BK W3: Untersuchungsstellen Wand

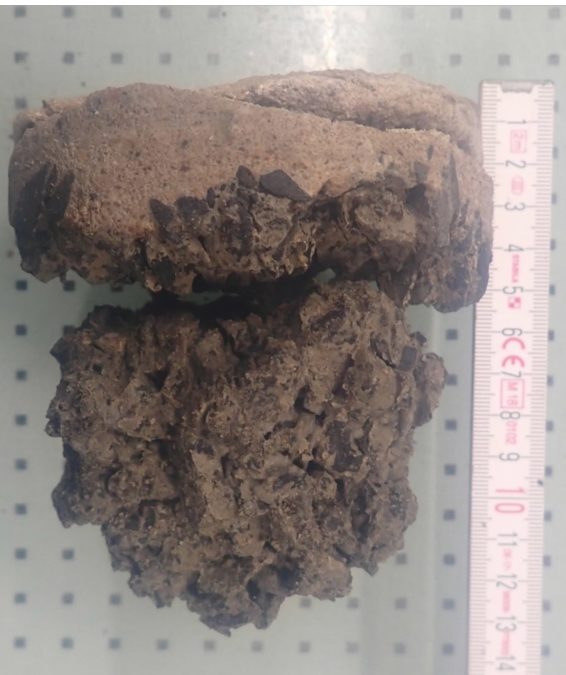
Bauteil		Treppenpodest	Foto Bohrkern	
Messstellennummer		BK W1	Bohrung horizontal	
Abmessungen	Durchmesser [mm]	98

Mittlere Höhe [mm]	119		
Masse [g]				
Stirnseiten	oben	Putz/Mörtel		
	unten	Beton		
Mittlere Schichtdicken	Putz/Mörtel [mm]	25		Σ 119
	Beton [mm]	94		
Beton				
Bewehrungslage oben	Anz./Durchm. [mm]	--		
	Min. Betondeckung [mm]	--		
	Korrosionsgrad (KG) *)	--		
	Einbindung in die Zementsteinmatrix	--		
Bewehrungslage unten	Anz./Durchm. [mm]	--		
	Min. Betondeckung [mm]	--		
	Korrosionsgrad (KG) *)	--		
	Einbindung in die Zementsteinmatrix	--		
Karbonatisierungstiefe	oben [mm]	--		
	unten [mm]	--		
Gefügebeurteilung	Gefüge	haufwerksporig (Stampfbeton)		
	Verdichtungs-poren	--		
Gesteinskörnung	Art	Splitt		
	Größtkorn [mm]	22		
	augensch. Sieblinie	unregelmäßig		
	Entmischung	--		
Risse	Rissverlauf	ohne		
	Rissbreite [mm]	ohne		
Sonstiges/Bemerkungen	Bohrkernentnahme nicht möglich (Haufwerksporiger Beton zerfällt bei der Entnahme)

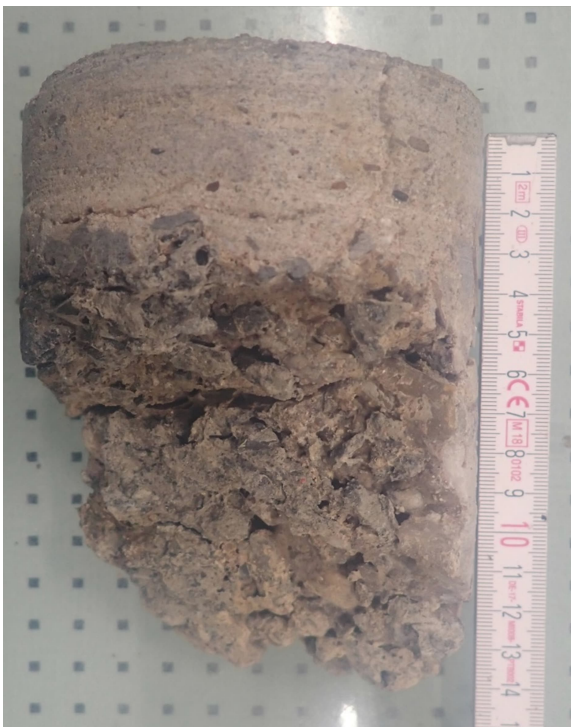
An der Probennahmestelle BK W2 beträgt die Wandstärke größer/gleich 50cm.

Bauteil		Treppenpodest	Foto Bohrkern	
Messstellenummer		BK W2	Bohrung horizontal	
Abmessungen	Durchmesser [mm]	98

Mittlere Höhe [mm]	125		
Masse [g]				
Stirnseiten	oben	Putz/Mörtel		
	unten	Beton		
Mittlere Schichtdicken	Putz/Mörtel [mm]	15		Σ 125
	Beton(Kies) [mm]	110		
	Beton(Splitt) [mm]			
Beton				
Bewehrungslage oben	Anz./Durchm. [mm]	--		
	Min. Betondeckung [mm]	--		
	Korrosionsgrad (KG) *)	--		
	Einbindung in die Zementsteinmatrix	--		
Bewehrungslage unten	Anz./Durchm. [mm]	--		
	Min. Betondeckung [mm]	--		
	Korrosionsgrad (KG) *)	--		
	Einbindung in die Zementsteinmatrix	--		
Karbonatisierungstiefe	oben [mm]	--		
	unten [mm]	--		
Gefügebeurteilung	Gefüge	haufwerksporig (Stampfbeton)		
	Verdichtungs-poren	--		
Gesteinskörnung	Art	Kies (1.Schicht) / Splitt (2.Schicht)		
	Größtkorn [mm]	16 / 22		
	augensch. Sieblinie	unregelmäßig		
	Entmischung	--		
Risse	Rissverlauf	ohne		
	Rissbreite [mm]	ohne		
Sonstiges/Bemerkungen		Bohrkernentnahme nicht möglich (Haufwerksporiger Beton zerfällt bei der Entnahme) Anschliessende Bohrung mit Bohrer (Ø20mm): Wanddicke >50cm

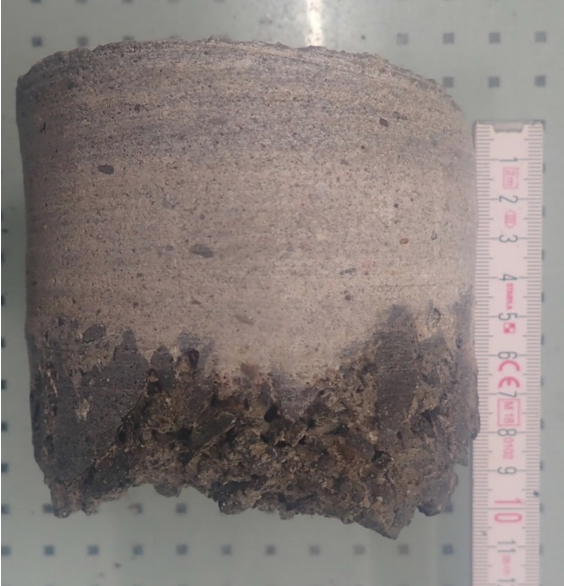
Bauteil		Treppenpodest	Foto Bohrkern	
Messstellenummer		BK W3	Bohrung horizontal	
Abmessungen	Durchmesser [mm]	98

Mittlere Höhe [mm]	105		
Masse [g]				
Stirnseiten	oben	Putz/Mörtel		
	unten	Beton		
Mittlere Schichtdicken	Putz/Mörtel [mm]	60		Σ 105
	Beton [mm]	45		
Beton				
Bewehrungslage oben	Anz./Durchm. [mm]	--		
	Min. Betondeckung [mm]	--		
	Korrosionsgrad (KG) *)	--		
	Einbindung in die Zementsteinmatrix	--		
Bewehrungslage unten	Anz./Durchm. [mm]	--		
	Min. Betondeckung [mm]	--		
	Korrosionsgrad (KG) *)	--		
	Einbindung in die Zementsteinmatrix	--		
Karbonatisierungstiefe	oben [mm]	--		
	unten [mm]	--		
Gefügebeurteilung	Gefüge	haufwerksporig (Stampfbeton)		
	Verdichtungs-poren	--		
Gesteinskörnung	Art	Splitt		
	Größtkorn [mm]	22		
	augensch. Sieblinie	unregelmäßig		
	Entmischung	--		
Risse	Rissverlauf	ohne		
	Rissbreite [mm]	ohne		
Sonstiges/Bemerkungen		Bohrkernentnahme nicht möglich (Haufwerksporiger Beton zerfällt bei der Entnahme)
